Untersuchung der Patientengefährdung durch die Verwendung von Bandagensystemen zur Fixierung von nicht kooperativen Patienten

Examination of the Risks of the Usage of Positioning Systems for the Fixation of Non-cooperative Patients

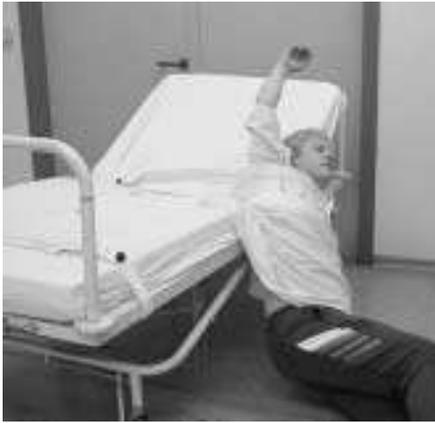
Abb. 1 Strangulationsposition.

Die Probanden waren mit einem Krankenhausnachthemd bekleidet, unter dem sie eng anliegende Sportbekleidung trugen. Sie wurden über die aus der Literatur bekannte Strangulationsposition (Abb. 1) informiert, bei der es in der Vergangenheit zu Todesfällen gekommen war. Das auf dem Bett fixierte Bandagensystem „Segufix“ 2201 M (Abb. 2) wurde den Probanden angelegt. Anschließend mussten sie mit allen ihnen zur Verfügung stehenden Mitteln versuchen, in die erläuterte Strangulationsposition zu gelangen. Dazu stand ihnen beliebig viel Zeit zur Verfügung. Die Anbringung des Gurtsystems wurde in folgenden Punkten variiert:

Die Patientengefährdung durch Strangulation wurde maßgeblich durch den Sitz des Bettgurtes und des Körpergurtes bestimmt. Je lockerer der Bettgurt, desto höher war die Unfallgefahr. Saß der Körpergurt ideal fest, bestand praktisch keine Möglichkeit, sich zu strangulieren. War der Körpergurt sehr lose angelegt, bestand ebenfalls kaum eine Strangulationsgefahr, da man leicht mit dem Kopf durch den Gurt schlüpfen konnte. Wurde der Kör-

pergurt derart angelegt, dass man sich mit viel Mühe herauswinden konnte, so bestand die Möglichkeit, im Bereich der Schultern im Körpergurt hängen zu bleiben. Befand sich der Proband in dieser Situation in einer Position, bei der das Körpergewicht auf dem Gurt lastete (z. B. Sitzposition vor dem Bett) und aus der man sich nicht befreien konnte, kam es nahezu zwangsläufig zu einer Strangulationsgefahr. Begünstigt wurde ein solches Risiko zusätzlich durch eine geringe Körpergröße, die verhinderte, dass sich der Proband aus der Position wieder befreien konnte. Die Verzerrung mit dem Seitengurt erleichterte das Entkommen aus der Bandage und verringerte die Gefahr der Strangulation geringfügig, schloß sie aber bei lockerem Bett- und Körpergurt nicht vollständig aus. Erst das Anlegen von weiteren Fixationselementen, beispielsweise den Hand- oder Fußhalterungen, konnte das Erreichen der Strangulationsposition vollständig ausschließen.

Zusammenfassend kann festgestellt werden, dass bei festem Anlegen der Leibbandage, der Verwendung der Seitenbefestigung sowie der straffen Fixierung des Bettgurtes am Bettgestell und der Verwendung von seitlichen Bettgittern eine Patientengefährdung durch Strangulation nicht auftreten kann. Problematisch ist die Verwendung der Leibbandage insbesondere ohne Bettgitter, da der Patient in diesem Fall über die Bettkante rutschen kann. Die Verwendung der Seitenbefestigungen allein sichert den Patienten bei lose angelegtem Bett- und Körpergurt nicht vor einer möglichen Strangulation. Bei einer ungünstigen Konstellation von Betthöhe, Patientengröße, Mobilität des Patienten und Sitz von Körper- und Bettgurt führt der Befreiungsversuch des Patienten zu einer Strangulationsposition, aus der er sich ohne fremde Hilfe nicht mehr befreien kann und die nach kurzer Zeit zum Tod führen kann. Begünstigt wird die Patientengefährdung noch durch Herzkreislaufprobleme, wie sie bei diesen Patienten häufig anzutreffen sind.

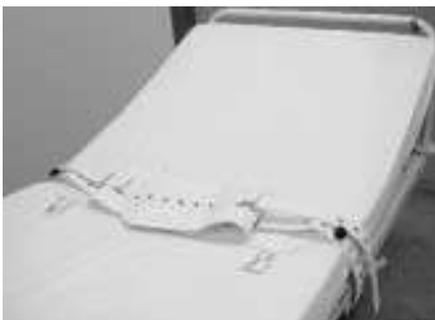
Abb. 2 Bandagensystem „Segufix“ 2201 M.

Die Leibbandage „Segufix“ Standard M 2201 bot allein auch bei ordnungsgemäßer Anbringung nicht für alle Patienten eine sichere Fixierung am Bett. Die Funktion musste durch weitere Komponenten des Bandagensystems unter-

stützt werden. Während ein Befreien aus dem Brust- und Leibgurt möglich war, konnte ein Entkommen aus den Hand- oder Fußfixierungen nicht erreicht werden.

Ein Entkommen aus der Leibbandage „Segufix“ 2201 M ist mobilen Patienten durchaus möglich. Es wird erleichtert durch eine „zylinderähnliche“ Körpergestalt, durch einen zu losen Sitz der Leibbandage und natürlich durch die Mobilität und Gelenkigkeit des Patienten. Das Entkommen aus dem Bett ist auf einfache Weise durch eine für den Patienten nicht lösbare Fußhalterung zu verhindern. Die Leibbandage wird ebenfalls erst durch eine zusätzliche Hand- oder Fußhalterung fluchtsicher.
